**Symptômes** : bruits, grésillements puis plus rien.

Appareil de très bonne présentation, classieuse même, en plastique nacré

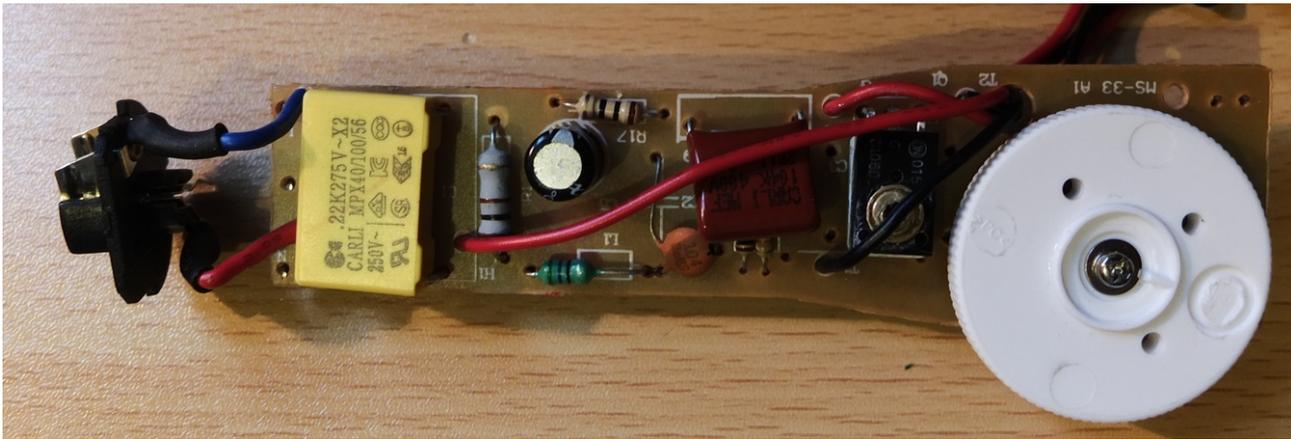
dessus

Le circuit imprimé est en carton bakérisé simple face : cheap ! Mais pourtant avec des pastilles dorées ??

**La distance d'isolement est de l'ordre de 0,2 mm, totalement insuffisant selon les normes IPC**

**610 !** L'IPC 610 table 6,1 demande 0,8 mm avec une couche de vernis (conformal coating) autre que le vernis épargne vert, endommagé par endroits, et là, il faudrait 2,5 mm.

Le circuit présente par endroit, un dépôt important de brasure « no-clean », officiellement sans besoin de nettoyage ! La présence par ailleurs de résidus de flux non nettoyés indique le travail en deux temps : assemblage machine pour les composants CMS, puis assemblage manuel avec flux. La phase brasée en machine a généré les microbilles jusqu'à 0,3 mm, la phase manuelle a généré des résidus de flux et des surcharges de brasure en amas plus gros, possiblement en « soudure sèche » susceptibles de se détacher et de créer des court-circuits. Les résidus de flux ont fixé certaines des microbilles. **Le procédé de brasure n'est pas de haute qualité !**

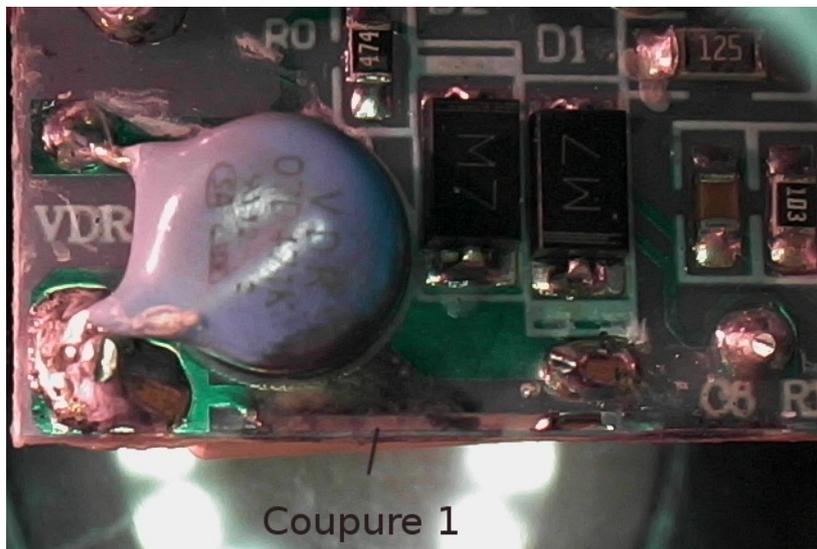
Coupure 1

Toutes ces coupures étant placées en série dans le circuit de puissance, elles n'ont pu créer plusieurs arcs qu'en cas de conduction simultanée, il n'y a donc eu qu'un seul flash.

La varistance VDR présente une trace en surface provenant de la coupure 1. La piste cuivre qui l'alimente n'a subi aucun dommage, il est donc probable qu'elle n'ait pas vu de surtension et soit restée intègre.

Rétablissement des conducteurs volatilisés.

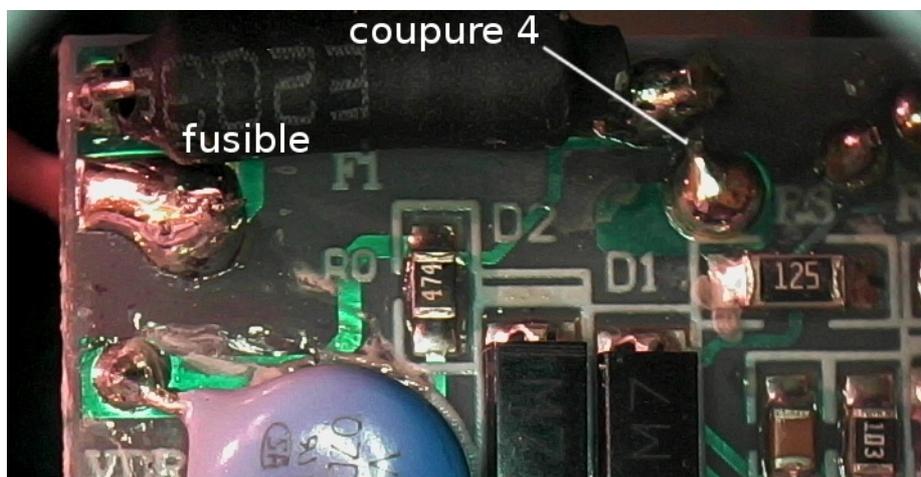
En fait, je n'avais pas rétabli la coupure 4, n'en étant pas sûr, étant donnée la forme en deux grosses pastilles, reliées par un pont (coupure 4), habituellement c'est plutôt une seule grosse pastille englobant tout.

Une fois la coupure 4 réparée,

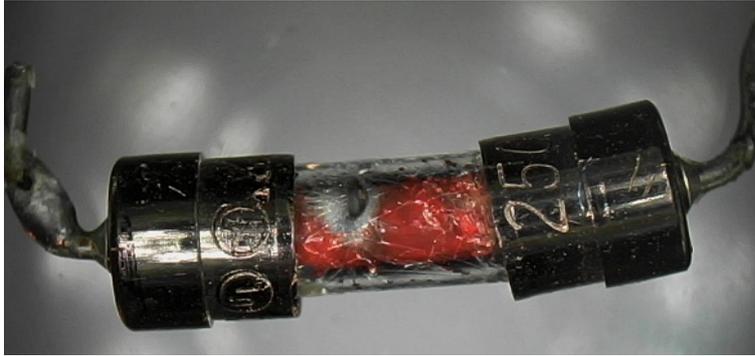
Le fusible 5A/250V, sous la gaine thermorétractable marquée E203s est complètement explosé, il est multidiplômé (UL, CSA, VDE [normes allemandes], H). Le premier tube de verre intérieur est explosé, mais maintenu en place par un second tube de verre.

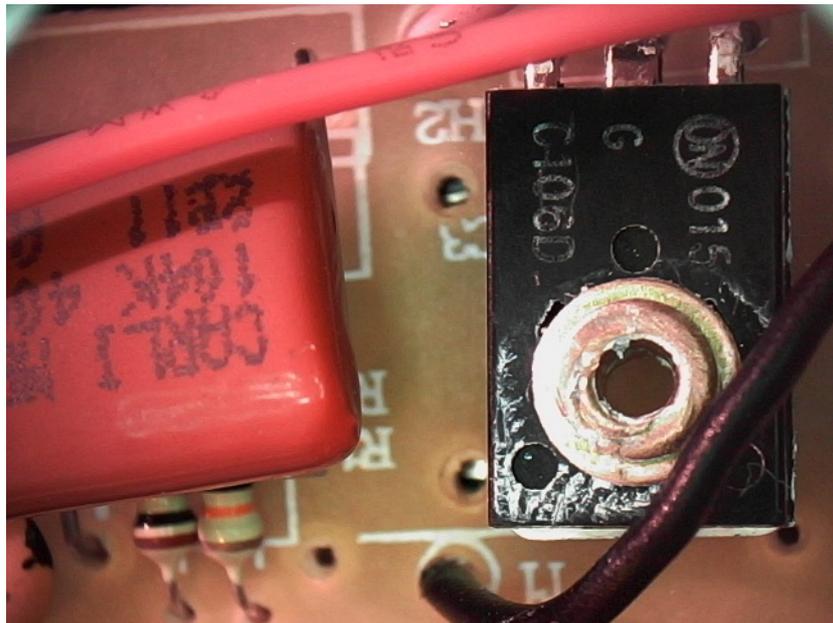
En mesurant les éléments constituant le circuit de puissance classique, le fusible est évidemment ouvert (= fondu). Le thyristor C106D (équivalent du TIC106D), protégé aussi par une gaine, est en court-circuit. Le fait que Grundig ait utilisé un thyristor sans redressement double alternance, et non un triac, indique que le chauffage n'est assuré que par demi-alternances. Un snubber  $0,1\mu\text{F}/10\Omega$  assure un amortissement de l'anode (les résistances de chauffage) sans doute parce que, même si le processeur (analogique ou digital) calcule vite, la mise en conduction du chauffage va probablement intervenir au début de la sinusoïde, au moment où le  $dv/dt$  est le plus important. Il n'y a pratiquement pas d'angle de phase, le thyristor est déclenché dans les quelques degrés initiaux. Un rivet cuivre avec une rondelle et une mini-plaquette d'alu de la taille du thyristor jouent le rôle de « radiateur », plutôt en fait, d'augmentation de l'inertie thermique.
