## 1 Son identité

C'est un solex 45cc cadre 21893 moteur frappé 18093. Il existait couramment un décalage entre les N° de moteur et de cadre. Cette machine avait été livrée par contrat de vente de la maison de celui que nous appellerons MIB, ça commence bien pour la sortie de l'ordinaire !

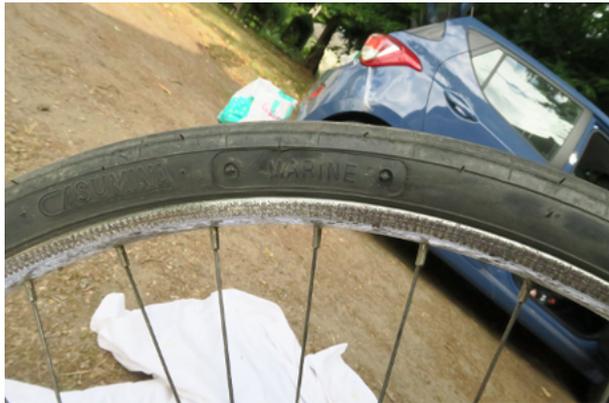
pneu Casumina

La monte de pneus neufs a été « intéressante » les pneus d'origine vietnamienne étaient complètement vrillés (ils m'en ont crié l'aveu<sup>1</sup>) ? S'ils ne sont pas fortement gonflés, ils touchent un coup à droite un coup à gauche. De plus, ils sont plus grands que la jante, et déjantent donc naturellement, il faut les centrer à la main et gonfler fortement : le filet circulaire doit se trouver à égale distance de la jante sur tout le tour, et de chaque côté, la galère, quoi

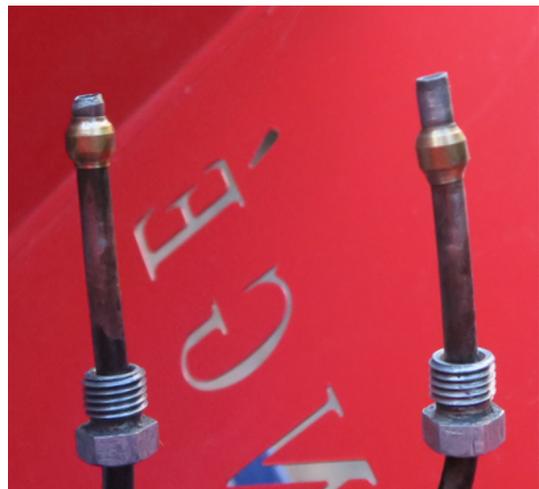
les olives laiton, rapportées sur les tuyaux

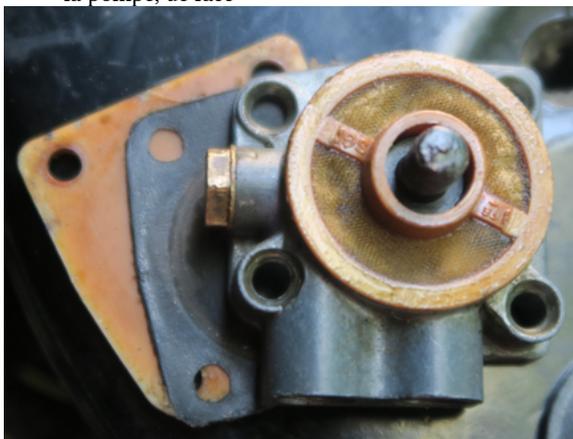
la pompe capot avant enlevé, on voit le filtre

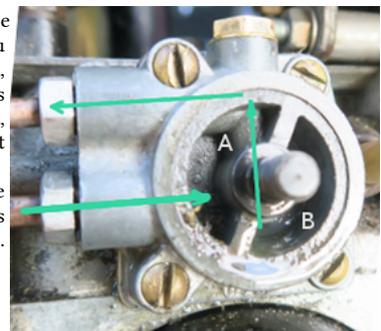
filtre enlevé, dégageant ses saletés

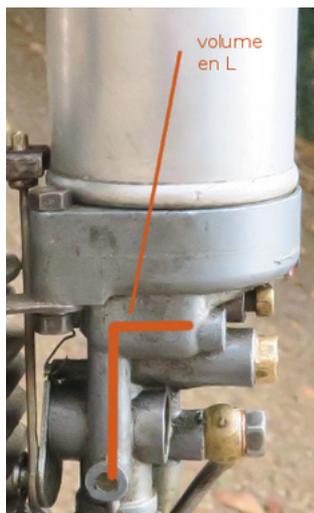
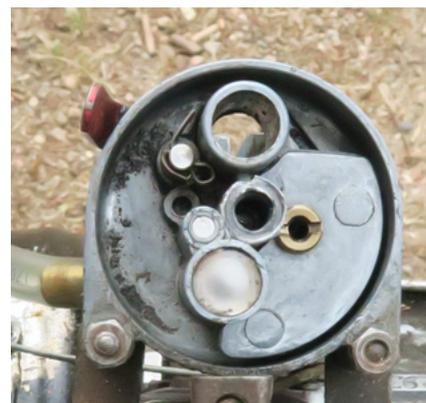
La plaque, fixée par le gicleur du trou N°5

J'ai trouvé une bille de 5mm au fond du trou N°1. C'était après deux interventions d'un « professionnel » local (vélos et tronçonneuses) qui cherchait surtout à racheter la bête ! Heureusement que la bille ne pouvait pas passer, via le venturi, dans le moteur !

Une fois remise en place chez Bernique, sous le ressort, dans le trou N°6, ça marche mieux. Elle sert simplement à freiner la vis de richesse d'émulsionneur.

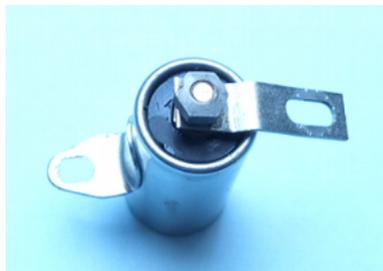
Le condensateur monté dégueulait de l'huile, suite peut-être aux trop nombreuses bulles et cicatrisations qu'il a enduré, ou aux diverses fuites du moteur. Sa résistance de fuite est déjà anormale sous 2V (8M $\Omega$ ) mais devient catastrophique sous 250V : 1,2M $\Omega$  et 200 $\mu$ A de courant de fuite (je n'ai pas éprouvé le besoin de monter plus haut en HT, l'essai est déjà suffisant, et il m'aurait fallu changer la pile de l'appareil photo jetable servant de générateur HT !). En montant la température à 60°C, la résistance de fuite baisse à 250k $\Omega$  !! (un MKP4 est spécifié à 10M $\Omega$  mini) Ou alors la fuite d'huile proviendrait d'une mauvaise étanchéité de construction, la bakélite seule en étant notoirement incapable, et nécessite un joint ; je n'oserais croire à cette mauvaise qualité.

En outre, la borne centrale et la bakélite bougent, signe possible d'une surpression interne passée, mais en tous cas, d'un contact douteux de la masse, donc l'ESR devient aussi hors norme ! On peut trop facilement se faire gruger par les vendeurs.

Traces d'huile visibles sur la bakélite de fermeture !

La borne et la bakélite tournent, ce qui est déjà un critère de rejet  
les conseils avisés de Dominic'Bike et d'IGM étaient les bons

Pour ma part, et pour que le succès de la réparation ne soit dû au hasard, j'ai monté un condensateur à film polypropylène de grande marque : WIMA MKP4 de 0,22 $\mu$ F / 630V. Pourquoi pas un X2 ou un MKP10 ? Simplement parce que le X2 n'est destiné qu'au filtrage des interférences d'un équipement relié au secteur, et ici, la tension monte plus haut, et qu'en plus son ESR (spécifié sous sa forme tangente  $\Delta$ ) est moins bon. Un MKP10 de cette valeur est plus difficile à se procurer ; faut dire que ça peut être utilisé dans de l'électronique explosive. Le MKP4 est destiné aux utilisations sous impulsions, ce que n'est pas le X2. Le MKP4 fonctionne de -55 à +100°C

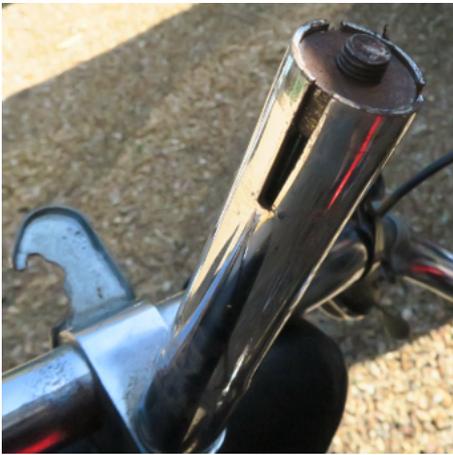
Il a aussi fonctionné sans reproche jusqu'à ce que la direction parte en vacances sans prévenir le personnel : ma première chute égratignante en Silex ! Je tourne le guidon à gauche, le brêlon part à droite, imparable, et j'étais en short. Comme quoi que<sup>6</sup> la dyslexie existe aussi en mécanique.

le guidon était à fond de réglage

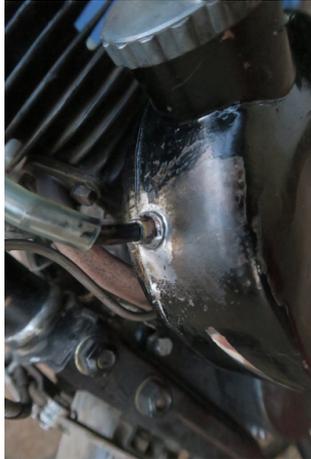
Faut dire que le réservoir était bien rouillé, au point que la peinture cloquait sur les micro-trous traversant la tôle. Il a été dégraissé à la soude caustique, puis gravillonné et secoué.

Faut croire que la chute (matérialisée par une déformation supplémentaire du réservoir) a encore décollé des saloperies.

Il va donc falloir enduire l'intérieur au rustom ou R4 avant de reprendre la route en toute confiance

Le réservoir a du être rebrasé autour du tuyau de retour d'essence, suite à un léger choc sur ce tube (brasure étain-plomb de 68 ans, c'est fragile). Je me suis emmerdavouillé avec de la brasure d'électronicien (63/37), un eutectique véritable, sans aucune phase pâteuse ! J'ai assuré quand même un ménisque correct à la jonction embout laiton-tôle réservoir, mais uniquement grâce à mes 50 ans de brasures dans les mains. Utilisez de la 40/60 ou autre brasure de plomberie, mais évitez l'eutectique ! Et vérifiez que ce rapport étain/plomb n'est pas un mensonge (de plus) du marketing. De toutes façons, la peinture était déjà à refaire, suite aux perforations et chocs.
