Cette analyse a commencé quand on m'a confié un régulateur Selectronic en panne (I.G. Motos, l'institut Gériatrique des motos). La panne a été très rapidement trouvée et corrigée, je ne m'attendais pas à des suites d'une telle ampleur et je comptais simplement m'en arrêter là, sans analyse plus profonde !

## 1 Régulateur N°1 Selectronic en panne, pour Dynamo 6V 60W LUCAS

On m'a confié ce régulateur en panne, pour réparation et avis

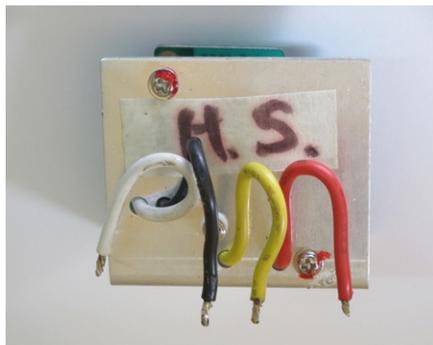
Vue extérieure, radiateur

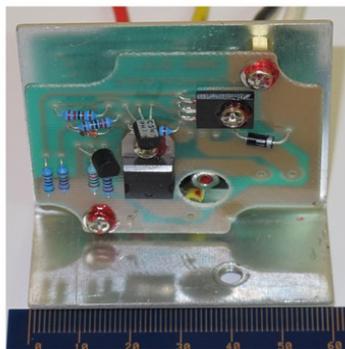
vue extérieure PCB face composants

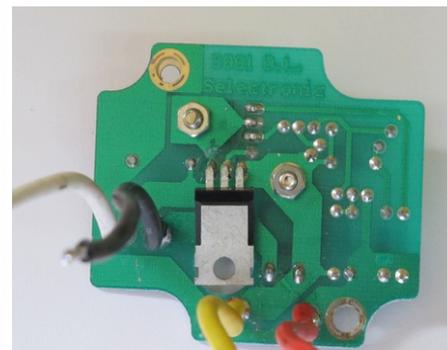
Vue PCB face pistes

En fait, la destruction du transistor aurait été déjà visible dès le retrait du radiateur, éventuellement par examen attentif par la tranche : détail de la photo « PCB coté pistes », j'ai perdu cinq minutes

on voit la différence de couleur et d'aspect : noir intense et brillant pour l'époxy normal et l'aspect gris de la cassure en chanfrein

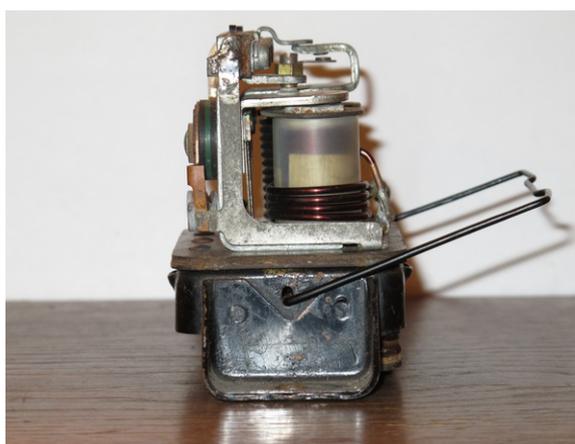
Par contre le régulateur était sérieusement construit, et les réglages ne se font pas par torsion de lamelles (ce qui garantit que, dès la première intervention, les contacts ne sont plus à plat et en accélère donc l'usure) mais par vis et écrou/contre-écrou, du sérieux, quoi. Le problème le plus important est qu'on ne trouve plus de contacts de remplacement. Autre problème d'usure : la présence d'une compensation de tension en fonction de la température par des bilames, ce qui est une très bonne chose pour la batterie qui ne doit pas être chargée à la même tension par temps froid ou chaud, mais amène à une fatigue mécanique par fissures entre les deux métaux après « un certain temps ». De plus ce régulateur limite le courant de sortie dynamo.

Régulateur électromécanique Lucas

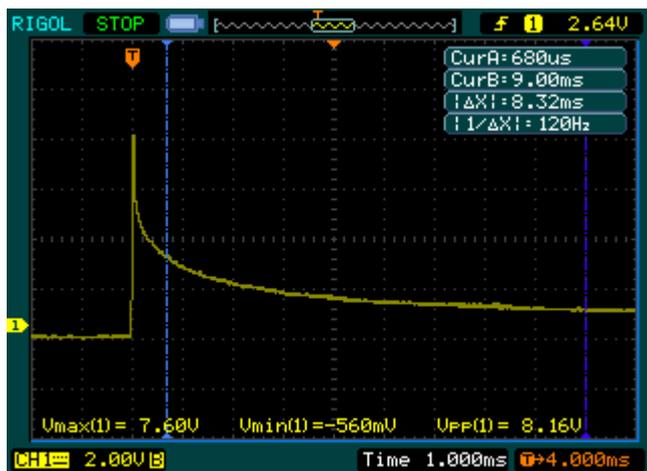
avec résistance 55 ohms. TC=680 $\mu$ s

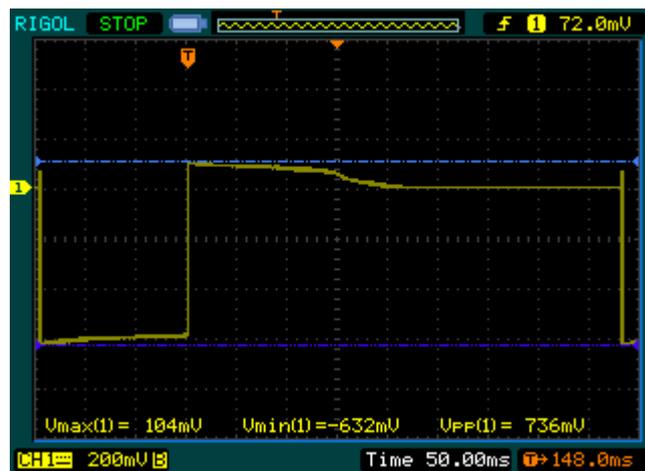
avec une diode 1N4001. TC=150ms

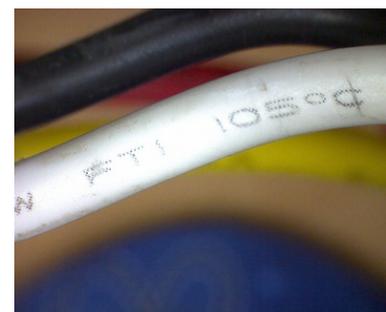
Fil cuivre avec couche de métal de finition, brillant, propre, mais de brasabilité difficile. Passage des fils directement dans trous diam 4mm du radiateur, SANS collage ou fixation

**NON CONFORME**

TOUS les fils sont marqués et légèrement entaillés (**NON CONFORME**) par le passage dans le trou du radiateur peu ébavuré sur une face et **NON EBAVURE** sur l'autre face, heureusement c'est le coté intérieur où le fil bouge le moins, mais qui correspond à l'attaque la plus forte de l'isolant. Comme les fils ne sont pas positionnés par un passage dans le trou (trop petit), leur position est aléatoire sur la pastille du PCB, et le trou du radiateur est à 8mm ce qui amène le fil à toucher fortement le radiateur.

**RECOMMANDATION = fixer ou coller ces fils à la traversée,**

l'idéal est de passer par des passe-fils ou des points de colle. Il est nécessaire de repercer les trous et de placer les gros fils dedans, au moins pour en assurer le centrage et limiter l'angle (et le forçage) du fil entre PCB et radiateur.

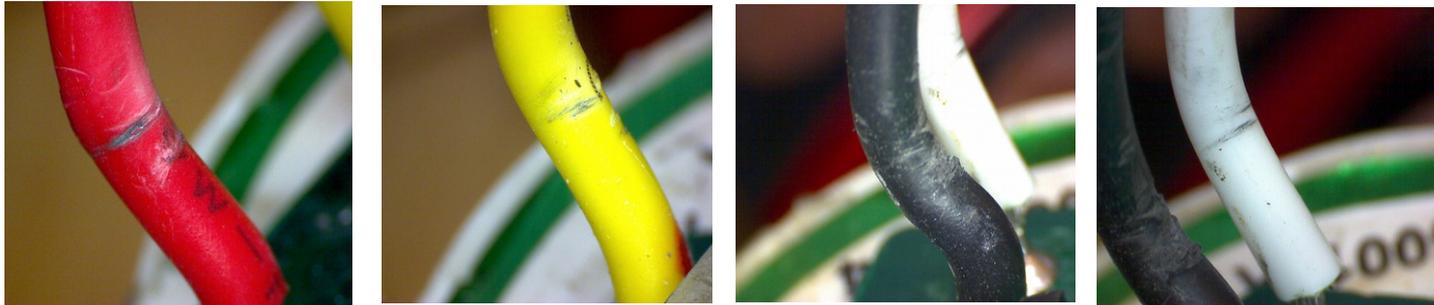
Le courant principal dynamo, 10A, circule par ce circuit, de la dynamo fil jaune à la batterie fil noir.

Mais alors le fil, avec sa section de 1,31 mm<sup>2</sup>, serait légèrement sous-dimensionné, sans gravité vu sa longueur.

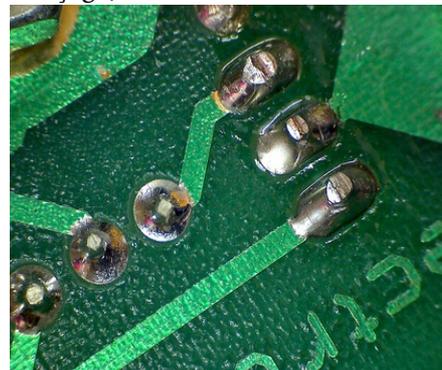
- Brasures correctes sauf gros fils
- brasure au plomb (illégal à la vente depuis 2006 : le petit marquage RoHS)

Flux de brasure nettoyé sur l'ensemble du PCB sauf pour les éléments rapportés (gros fils et transistor TIP41) ce qui peut entraîner des problèmes de corrosion à long terme et des fuites de courant sensibles à l'humidité, pose problème si circuit à haute impédance. **NON CONFORME**, mais sans doute pas trop grave ici.

Aucun fil ne traverse le circuit imprimé (diamètre fil plus gros que le diamètre du trou) la tenue est plus faible en traction exercée sur le fil, et il n'y a pas d'arrêt du fil à la traversée du radiateur. Un effort de traction agit en arrachage de la piste cuivre. **NON CONFORME !!!**

Le fil rouge est **très mal brasé** : pas de mouillage du fil et excès de brasure qui sort du trou faisant penser à un fil, longueur de brasure très faible (le fil s'arrête à la surface du PCB) Un coup de fer à souder fait fondre cet excès et prouve que c'est bien de la brasure, **NON CONFORME**.

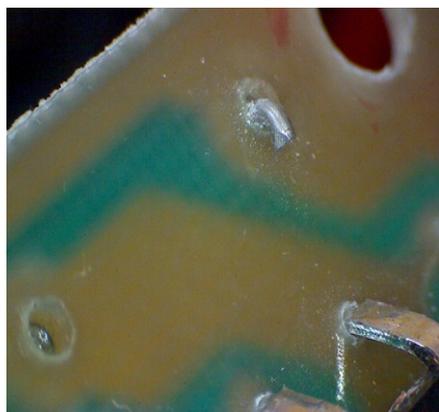
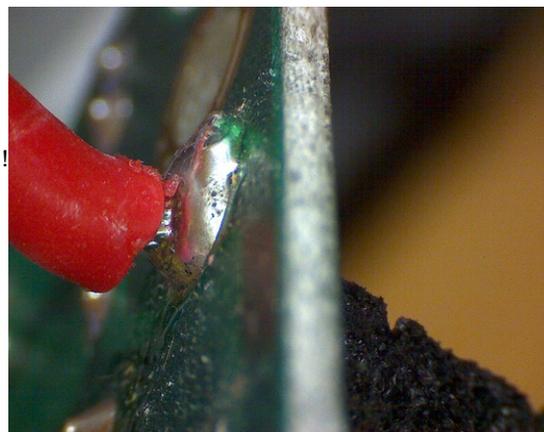
Dégueulis de brasure, qui n'est même

pas réussie de l'autre côté !

Les brasures des fils sont à REFAIRE et agrandir les trous pour que le fil traverse, même brasé sur le dessus. Cela permet un alignement des fils avec les trous dans le radiateur, et donc évite le forçage.

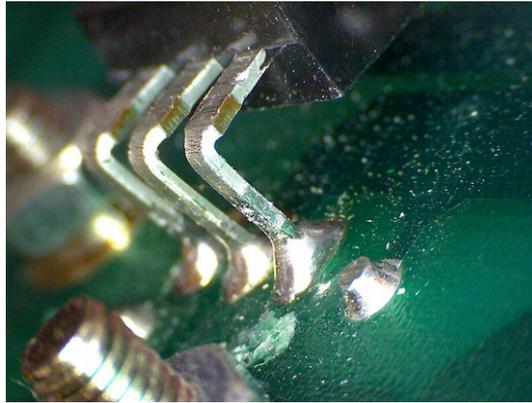
Le transistor vissé au radiateur est cambré avec un rayon trop faible et a créé des fissures dans l'électrode **NON CONFORME**

les broche qui ont survécu au montage pourront rompre ultérieurement en vibrations !

**RECOMMANDATION démonter le transistor TIP41. monter des fils de liaison entre le transistor et le PCB** (après vérification de son état bien entendu et en raccourcissant les broches à 5mm environ car on n'est pas sensé braser jusqu'au corps du transistor, le fil peut être réduit à 1mm de diamètre si la liaison fait 2cm).

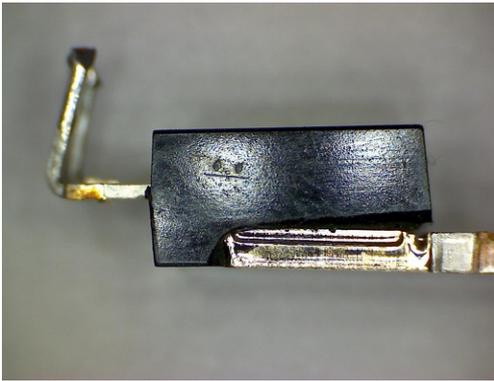
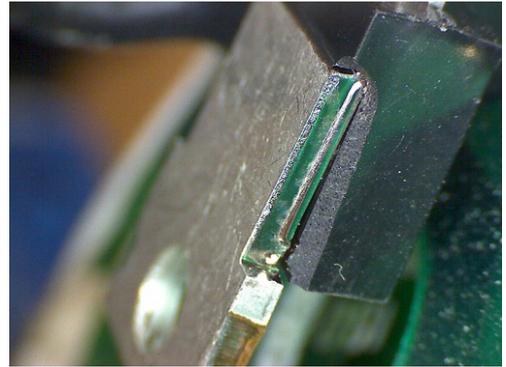
**Le TIP41 est mal monté et s'est détruit !**

Montage hyperstatique sans flexibilité des broches par le montage raide, aggravé par l'absence d'arrondi au coude des broches, rayon inférieur à deux fois l'épaisseur = **NON CONFORME**, on comprend maintenant pourquoi. Les broches du transistor sont brasées sur le PCB, et le boîtier est fixé sur le radiateur. Comme il est brasé coté pistes du circuit, il est placé approximativement avant l'assemblage du radiateur, et on serre (serrage par l'intermédiaire d'un canon isolant nylon, à plasticité importante. Angle anormal, inférieur à 90°. La raideur des broches, l'effet des vibrations et surtout de la température ont aggravé un effet de levier et a décollé l'époxy de la semelle cuivre du transistor et fait partir les coins du boîtier epoxy (on ne devrait pas voir le coté de la semelle cuivre, à la verticale de l'époxy).

Transistor extrait par coupure des broches, donc sans action sur les broches

Puisqu'il est évident que ce n'est pas un quelconque rapport électrique avec reste du régulateur qui a détruit le transistor j'ai remplacé sans crainte le transistor. Le montage fonctionne à nouveau !

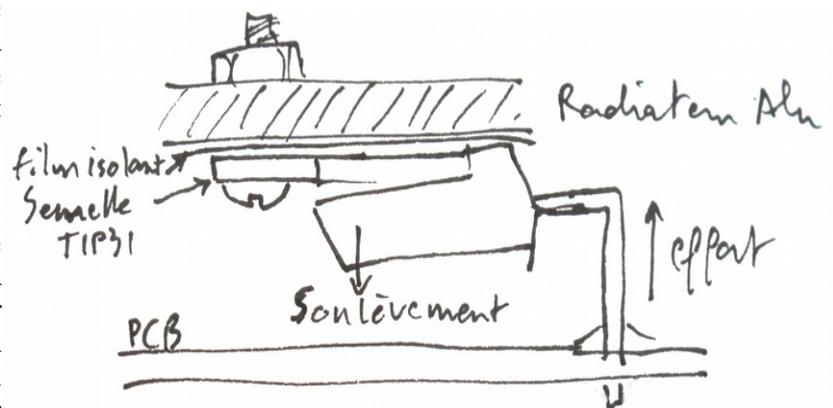
l'effort existe dans ce sens car le transistor a été brasé avec la partie « verticale » de la broche un peu trop longue. La position de la brasure coté PCB permet (malheureusement) un point d'appui correct à l'effort et la longueur est juste assez courte pour éviter un flambage.

Il est possible que, dans le cas où la branche « verticale » est plus courte que nécessaire, on ait seulement un soulèvement du transistor lorsqu'on serre la vis, avec déformation de la semelle, au détriment de la conduction thermique semelle-radiateur, le transistor chauffe alors plus que prévu

Dans ce montage, les effets destructeurs de cette conception sont en plus très dépendant du degré de serrage de la vis, puisque qu'il y a une déformation plus ou moins élastique due au film isolant silicone et au canon isolant en nylon sous la vis.

De plus la brasure de ce transistor est placée au pire endroit du PCB : exactement dans l'axe des deux vis de fixation du PCB au radiateur !

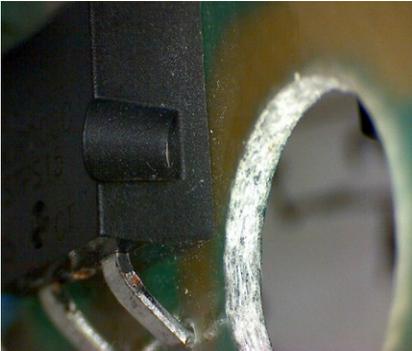
diode

Diode STPS1545 : le cambrage des broches ne respecte pas la distance minimale en sortant du boîtier, avant tout cambrage **NON CONFORME** risque de pénétration d'humidité et corrosion interne.

De plus le montage sans radiateur ne permet pas de passer les 15A (ils sont spécifiés par le fabricant uniquement sur un radiateur de dimensions correctes)

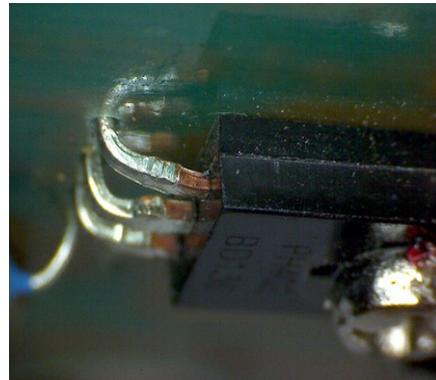
BD136

Une des broches est cambrée trop près du boîtier, on voit un liseré noir à la sortie du boîtier, indiquant une séparation cuivre-époxy, il serait souhaitable de le changer.

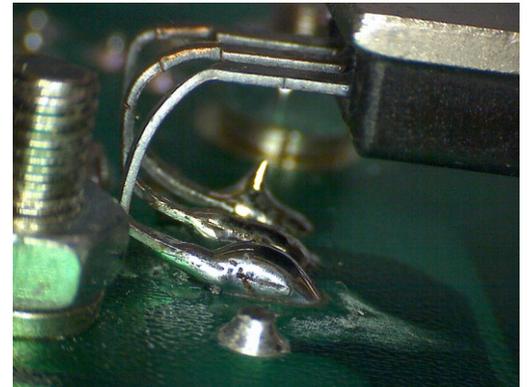
Un exemple de montage plus tolérant du transistor. Ce transistor est d'occasion ce qui explique certaines formes irrégulières. Ce transistor, un TIP31A que j'avais sous la main, permet au régulateur de fonctionner à nouveau, et de vérifier l'hypothèse du défaut unique.

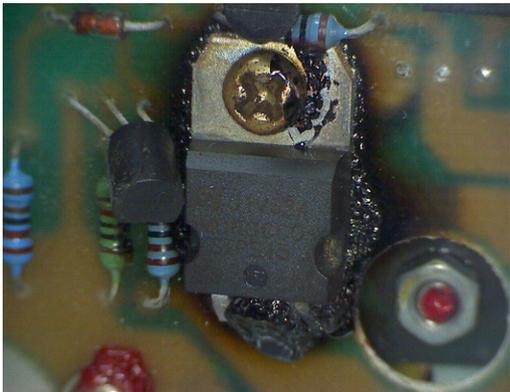
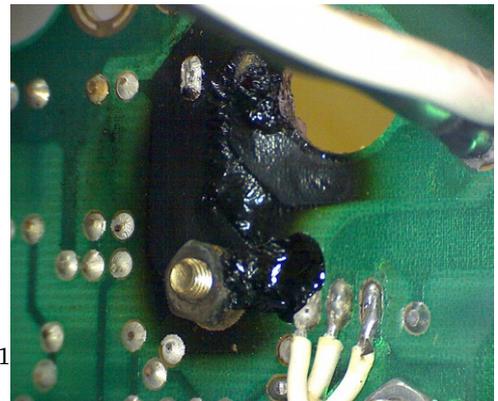
La diode D1

l'autre face du PCB

Destruction impressionnante et visible à l'oeil nu ! L'odeur caractéristique « d'électronique » brûlée est bien présente. Mais c'est uniquement l'époxy du PCB qui a ainsi coulé et charbonné, le boîtier de la diode n'est même pas déformé. Les deux pistes cuivre de la diode se sont séparées du PCB (évidemment, il n'y a plus d'époxy) et de la brasure a migré sous le VEB qui lui a bien charbonné. Ceci signifie que la température a dépassé 183°C (dans le cas d'une brasure eutectique étain-plomb) voire 205-210° si c'était une brasure « sans plomb ». On parle ici de la température de l'époxy, alors que la source chaude est la puce de la diode, à des températures supérieures. De toutes façons la diode n'aurait jamais dû dépasser 175°C !!

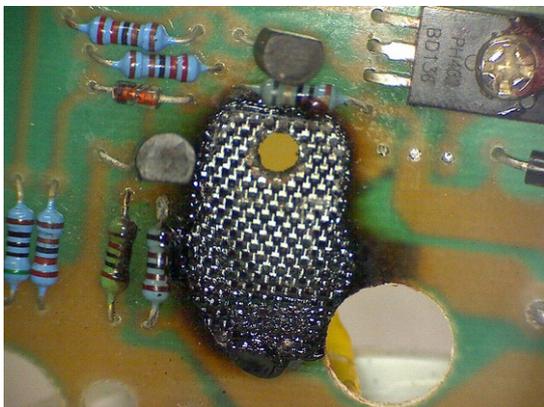
diode retirée , face composants

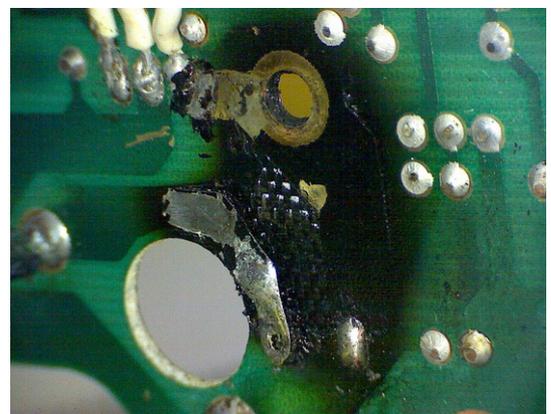
pistes cuivre soulevée du PCB, migration de brasure sous le VEB brûlé

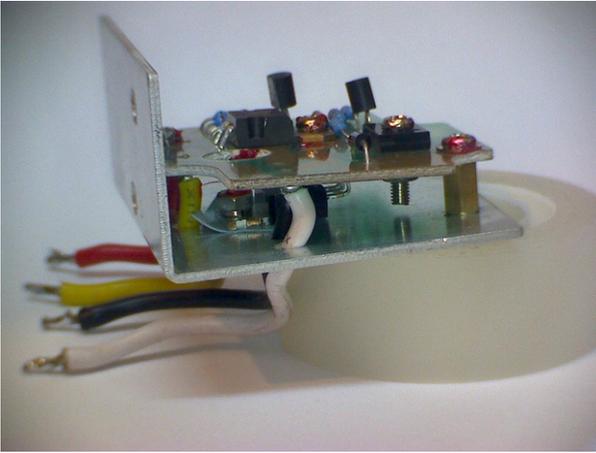
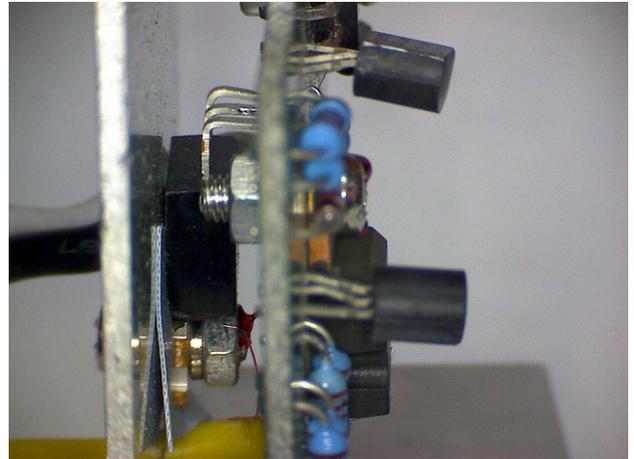
- Les broches du TIP ne présentent pas un rayon de courbure trop important, OK
- Le film isolant silicone est placé de biais sous le TIP41, n'assurant pas correctement le transfert thermique ni l'isolation électrique, NOK
- Seul un fil est traversant : le jaune, sortie dynamo, brasures non correctes, NOK
- Le PCB est placé de travers, suite aux efforts exercés par les fils et le TIP41, mais il a résisté

on voit le non-parallélisme du PCB et du radiateur, suite au forçage lors du montage du transistor et des fils. on voit le forçage du fil, car non enfilé dans son trou, dans l'axe rayon de courbure du TIP41 presque correct, film isolant mal placé

Il a été simplement remis en conformité avec les recommandations déjà citées, des fils pour relier le TIP41, pour augmenter sa fiabilité

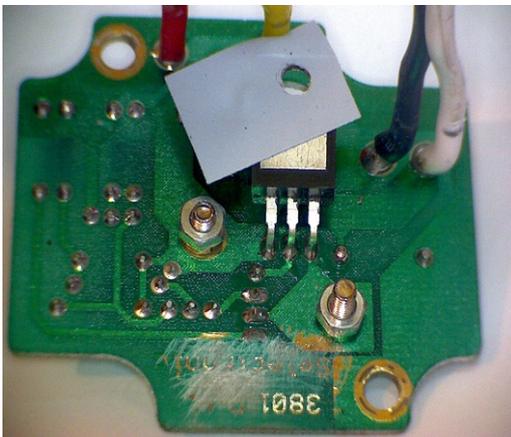
mauvais positionnement du film isolant  
grattage inexplicable du PCB

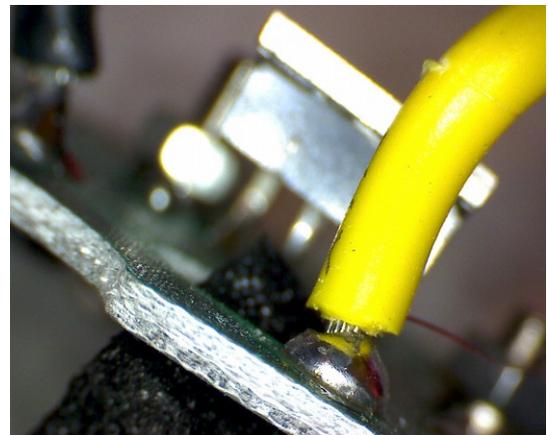
brasure inacceptable :  
pas de mouillage d'un gros fil, non traversant

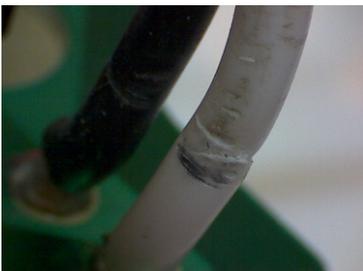
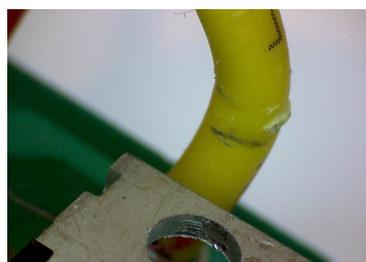
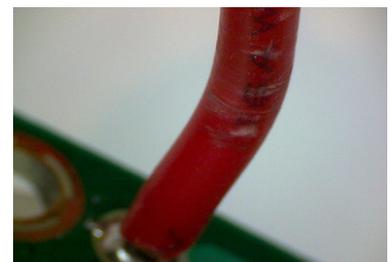
Fils blessés au passage du radiateur

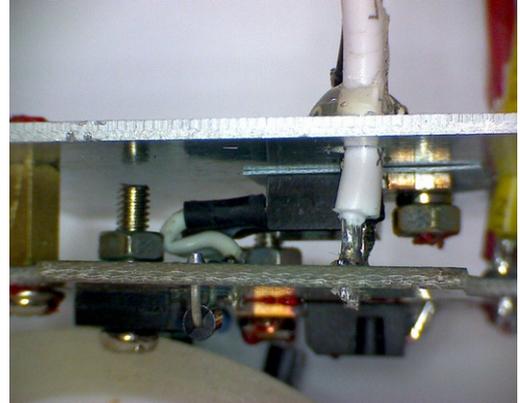
On voit le montage à fils du TIP41, son isolant bien placé et les fils traversants brasés correctement et collés au radiateur

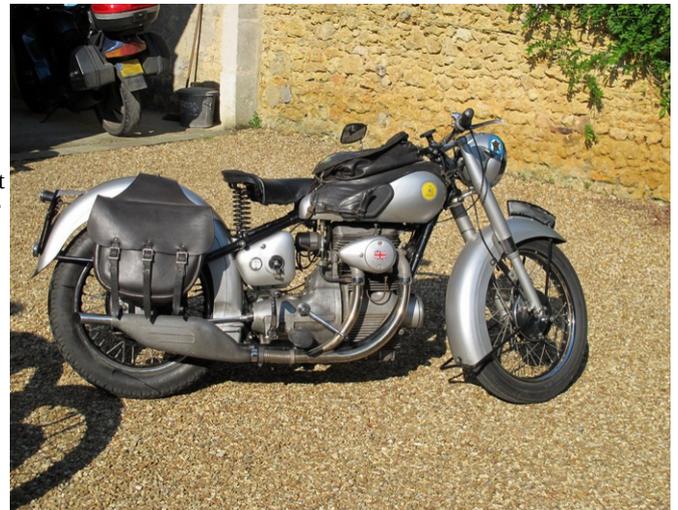
Après ajustement par résistance en parallèle sur R3, la tension de conjection est de 7,2V au régulateur

Le régulateur est monté sur une Sunbeam S8 de 1952, dynamo Lucas 6V 60W, et a tenu des heures de route par température extérieure de 30°C, c'est nettement mieux que le montage Selectronic d'origine, et ne m'inspire plus de crainte pour la suite (puisque l'on a dépassé suffisamment la constante de temps, et que les températures atteintes sont correctes : 70°C max au radiateur), je le considère donc comme qualifié depuis plus de 3 ans. A suivre de près, bien sûr.

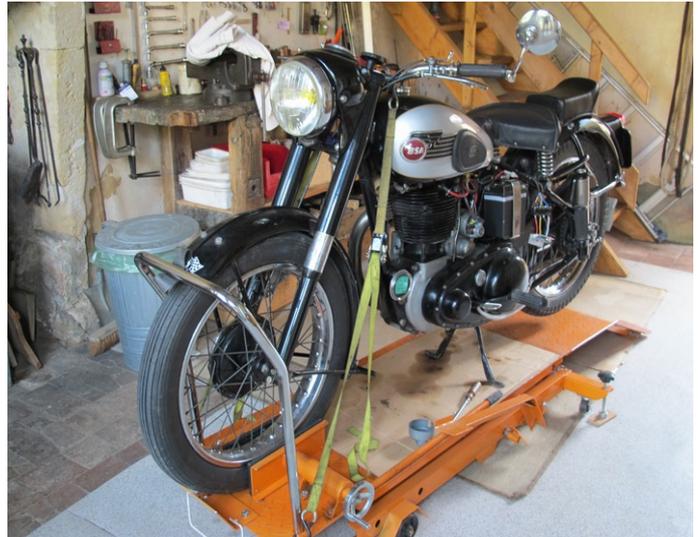
Juste reçu de Selectronic et réceptionné chez l'ami Roland d'I.G. motos, donc hors de ma base. La diode D1 était en circuit ouvert (résistance infinie dans les deux sens) Il a été fiabilisé sur place et réglé à 7,3V.

Monté sur BSA 350 de 1954

Le régulateur fonctionne.

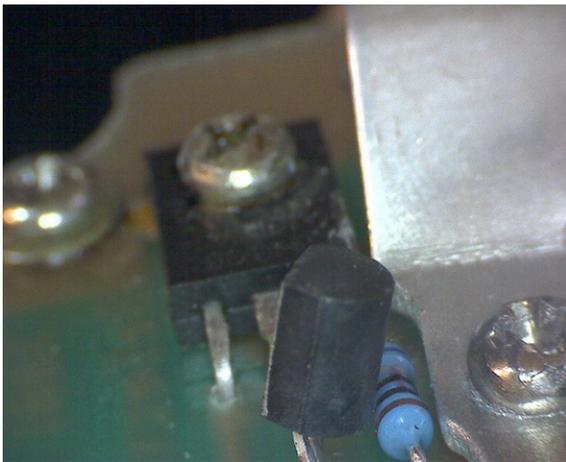
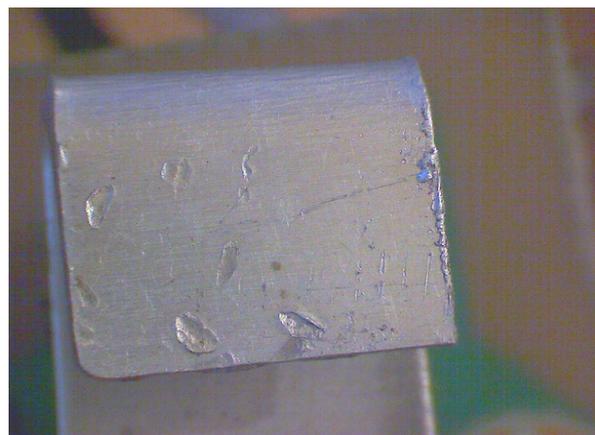
La diode Schottky D1 est montée avec un radiateur rajouté par le propriétaire : c'est déjà thermiquement mieux que le montage d'origine. Pour mieux faire, le radiateur devrait être placé sous la diode, et sous la totalité de la semelle (le point chaud se trouve approximativement au milieu du boîtier en époxy noir mais sur la semelle cuivre). En tout état de cause, cela a pour résultat d'avoir permis à la diode de survivre (au prix de deux rotors, quand même !).

Le radiateur ne touche heureusement pas la résistance proche (au-dessus sur la photo) et il n'y a donc pas de risque de court-circuit si rien ne bouge (la tranche de cet alu est coupante par endroits). Pas de traces visible de court-circuit de ce radiateur avec un conducteur sous tension ou à la masse (boîtier par exemple)

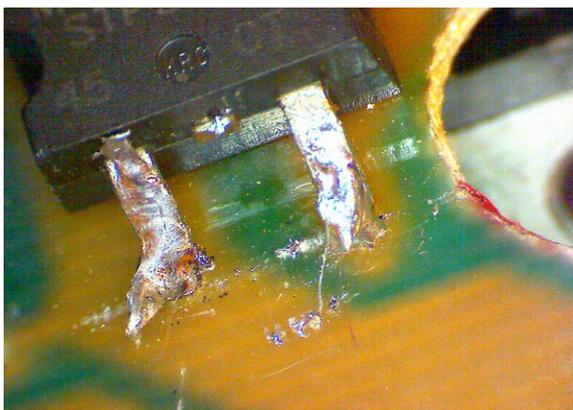
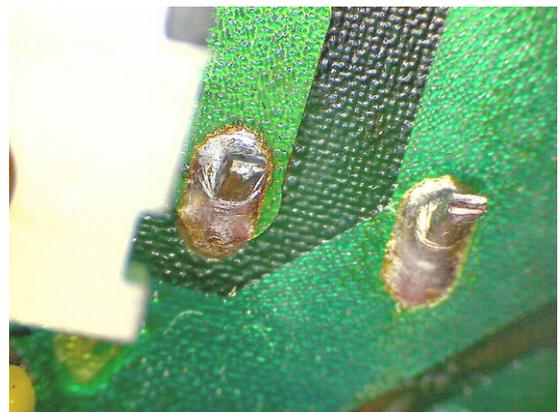
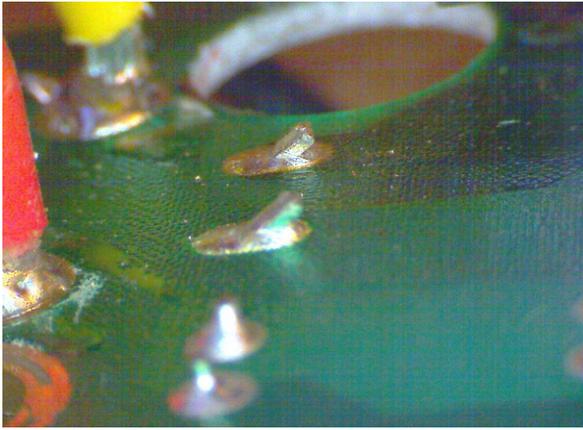
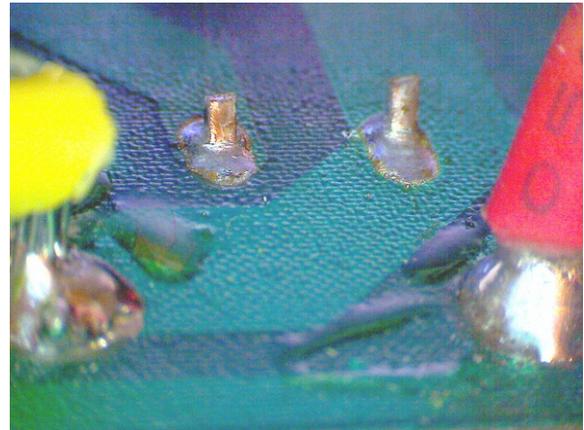
La diode D1 présente des restes de brasure sur le dessus du PCB. A l'examen attentif, il n'y a pas de traces de fer à souder sur la surface du PCB, c'est donc de la brasure refondue (par la température des électrodes de la diode) ayant migré par mouillage (et non par capillarité, puisqu'on n'est pas dans un espace serré) de l'électrode. On voit bien les traces de refusion et le plissage concentrique de la brasure sur l'autre face du PCB accompagné d'une perte substantielle de matière (normal, la brasure est passée de l'autre coté). On peut aussi constater un léger changement de couleur de l'époxy sous la diode et un début de soulèvement de piste.

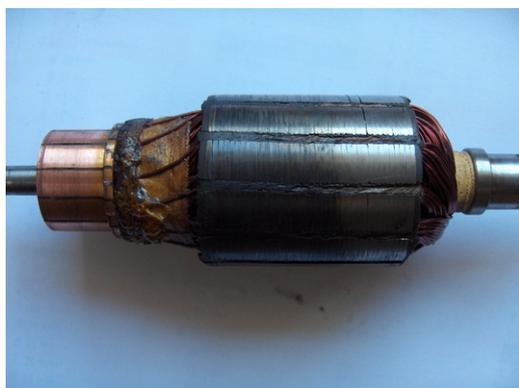
**Point 15** : ça c'est le rotor tout neuf après 50 bornes avec selectronic ,dont 5 minutes en codes ....là ou les fils du bobinage sont soudé au collecteur l'étain a fondu et c'est centrifugé dans le cul de la dynamo

le rotor détruit, de Fred

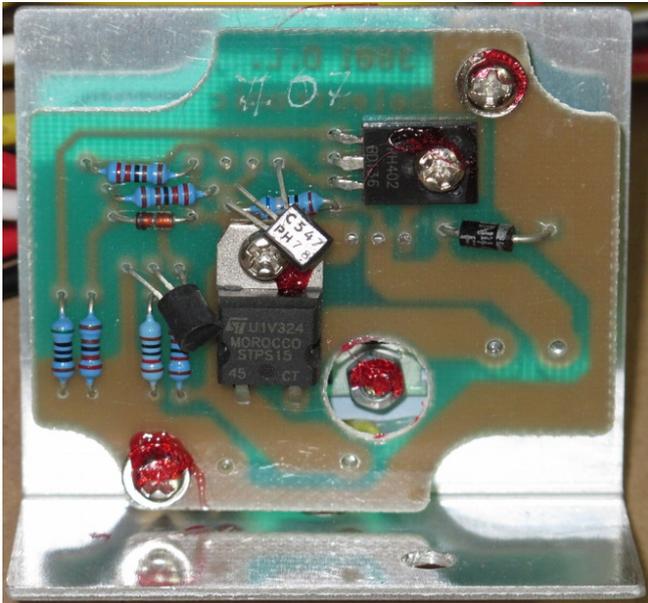
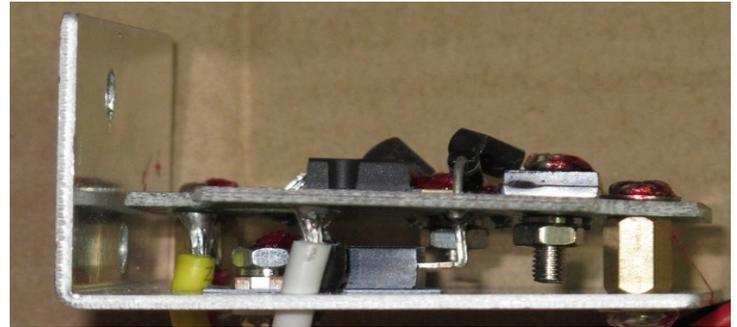
Reçu HS : le transistor T1 a **deux broches coupées** au ras du PCB. Il ne risque pas de fonctionner !!  
tension Zener 5,70V

Les fils sont presque bien brasés. Le passage au travers du radiateur est presque correct. Mais les fils ne peuvent pas traverser le PCB, le trou est toujours trop petit.

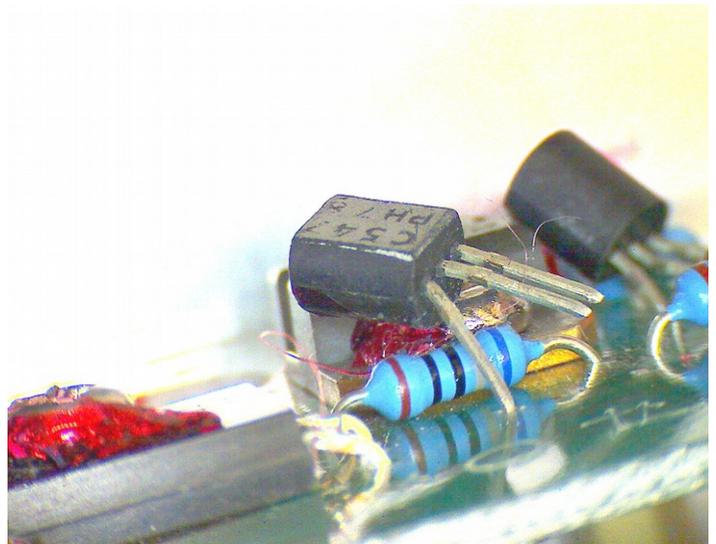
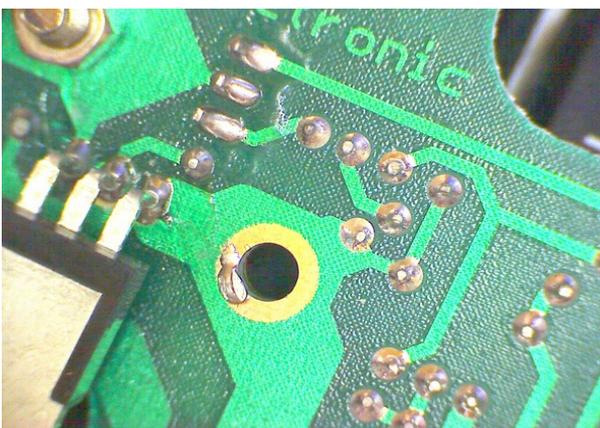
Les broches présentent des plats en biseau coté transistor et un plat coté PCB : c'est un sabotage à la pince coupants !

La vis de fixation de la diode D1 n'était presque plus serrée !  
Normal : une grosse goutte de brasure se trouvait sous la rondelle.  
Même si elle avait été bien serrée, le fluage de la brasure (visiblement au plomb) se charge de desserrer cette vis.

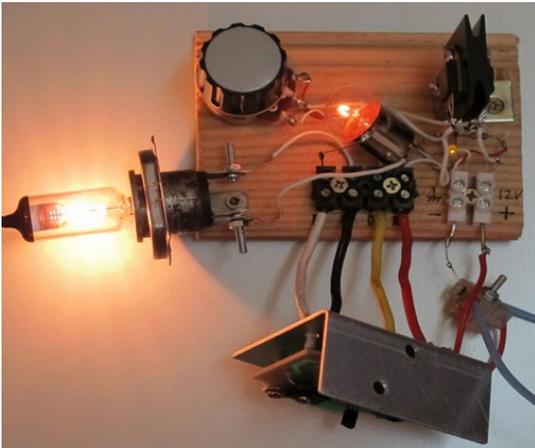
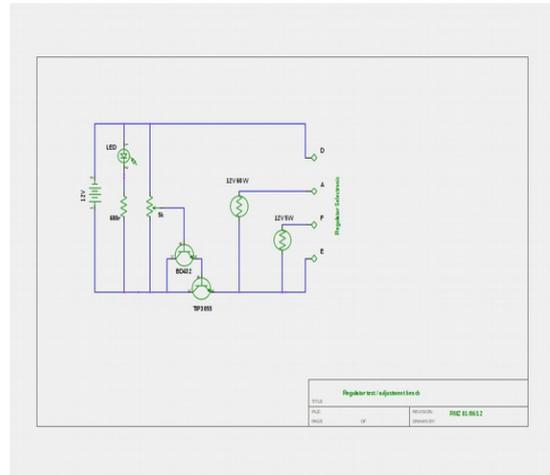
Le banc de test est fait par un montage simple, alimenté par une batterie ou une alimentation puissante (p. ex. deux alims de PC dont les sorties 5V sont en série, 10V suffisent).

Les transistors sont montés sur un petit radiateur. Les lampes servent de charge : la lampe de phare 60W sert à tester la diode D1 sous 5A (on peut facilement augmenter le courant en ajoutant une ou des lampes) ; la lampe 5W sert à la mesure du seuil de déclenchement de la tension dynamo. Vérification du régulateur : en montant depuis la masse la tension du potentiomètre, cette lampe s'éclaire proportionnellement à la tension du potentiomètre, puis s'éteint brusquement au passage de la tension de régulation. En ajustant les résistances R3 et R4 du régulateur, on peut ajuster cette tension de régulation.

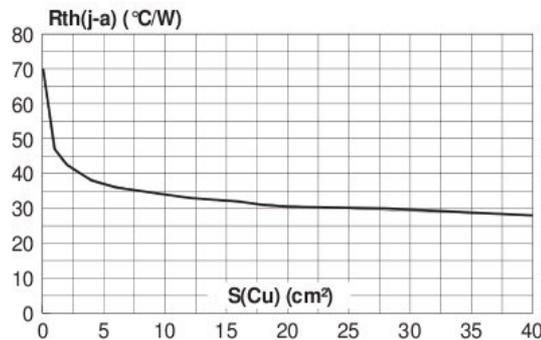
**Fig. 10:** Thermal resistance junction to ambient versus copper surface under  $t_{\text{pb}}$  (epoxy printed circuit board FR4,  $\text{Cu}=35\mu\text{m}$ ) ( $\text{D}^2\text{PAK}$ ).

Comme prévu (§ 1.3.4, composants), la diode D1 chauffe énormément : elle passe de 21° à 130°C (température extérieur boîtier) en une minute et demie sous 9A, je n'ai évidemment pas attendu d'aller à l'asymptote ! A ce courant, la tension directe est de 0,5V soit une dissipation de 4,5W, il faut encore rajouter 7,2°C pour la température jonction soit 137°C. La température atteinte risque de dégrader assez rapidement le PCB et la diode (qui a effectivement lâché à la fin des 90s d'essais à 9A ). La fiche STPS1545 montre que si la diode est placée sur un PCB (mais coté cuivre ! ) avec la surface de cuivre dessinée sous la diode (1,3cm<sup>2</sup>, voir la cassure de la courbe), la mauvaise transmission de chaleur donne une résistance thermique de l'ordre de 45°/W soit une élévation de température de 193° au-dessus de l'ambiante soit 218°C à 25°C ambiante, largement au-dessus des 175 autorisés, mais autorisés avec un courant nul. Rappelons aussi que la piste cuivre n'est en contact avec la semelle de la diode qu'à travers l'époxy (bien pire conducteur thermique que le cuivre) ou à travers la vis, pas franchement meilleur.

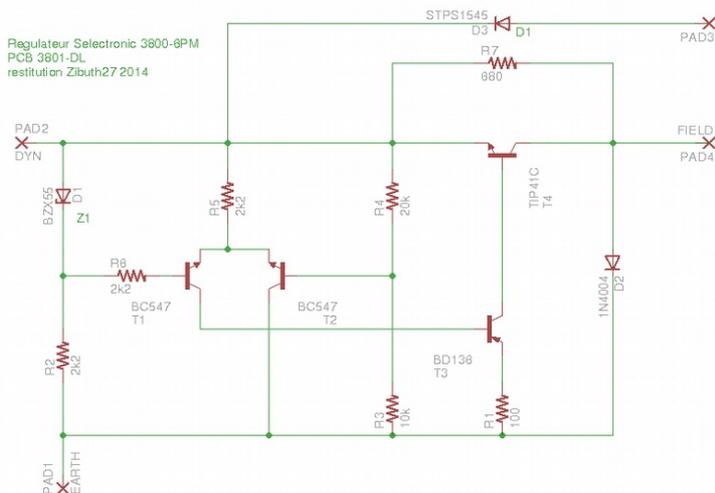
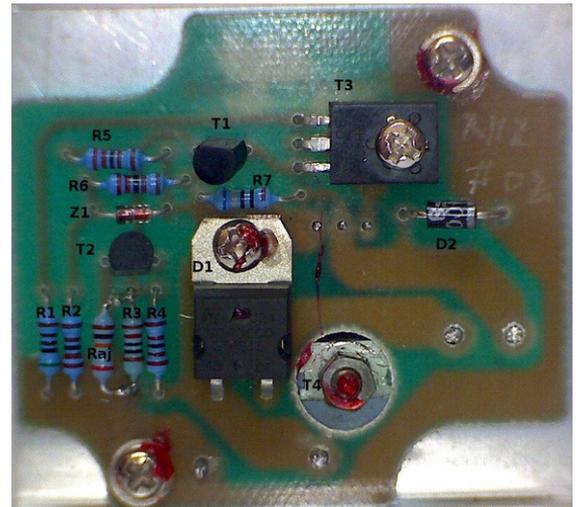
Pour correspondre au texte, la diode STPS1545 est D1, la zener est Z1

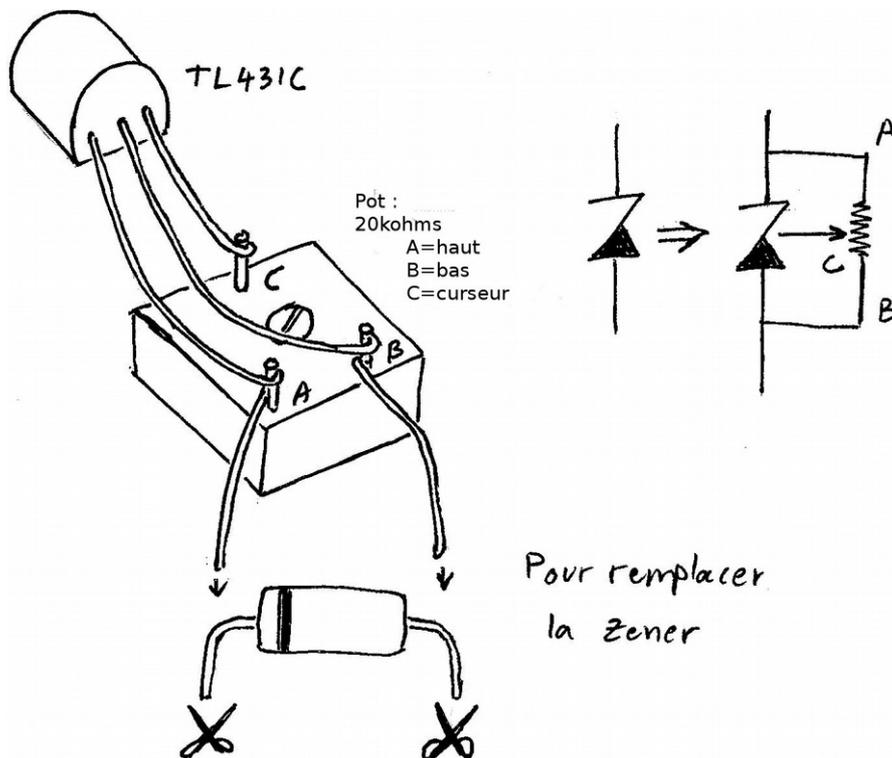
Avec un TL431

Je préconise toutefois de ne pas monter au-delà de 7,6V, pour ne pas réduire excessivement la durée de vie des lampes. La charge sera alors correcte jusqu'à -8°C.
