**Symptômes** : bruits, grésillements puis plus rien.

Appareil de très bonne présentation, classieuse même, en plastique nacré

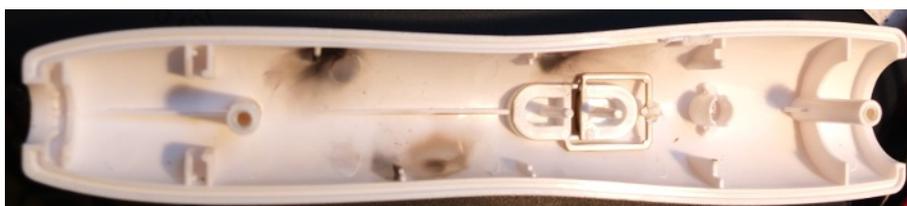
Le capot montre cinq traces d'amorçages avec arc. Ces traces correspondent à une surchauffe et volatilisation du cuivre du circuit imprimé (2500°C), dont on voit encore la marque sur le circuit imprimé.

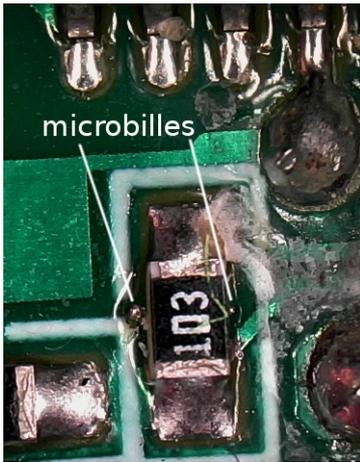
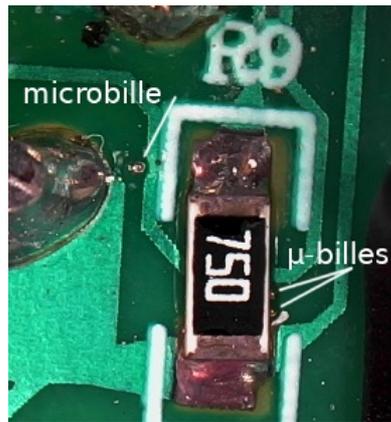
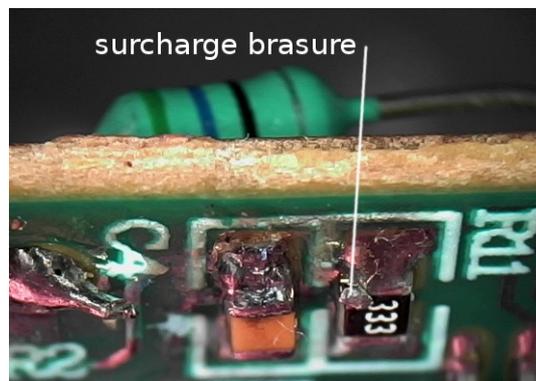
Le circuit imprimé est en carton bakérisé simple face : cheap ! Mais pourtant avec des pastilles dorées ??

Actuellement on utilise plutôt de l'époxy-fibre de verre FR4 (flame retardant 4) qui, pour un peu plus cher, offre une bien meilleure sécurité incendie et qui, même en simple face offre une meilleure réparabilité (tenue des pastilles à plusieurs brasures/débrasures).

**La distance d'isolement est de l'ordre de 0,2 mm, totalement insuffisant selon les normes IPC**

**610 !** L'IPC 610 table 6,1 demande 0,8 mm avec une couche de vernis (conformal coating) autre que le vernis épargne vert, endommagé par endroits, et là, il faudrait 2,5 mm.

Le circuit présente par endroit, un dépôt important de brasure « no-clean », officiellement sans besoin de nettoyage ! La présence par ailleurs de résidus de flux non nettoyés indique le travail en deux temps : assemblage machine pour les composants CMS, puis assemblage manuel avec flux. La phase brasée en machine a généré les microbilles jusqu'à 0,3 mm, la phase manuelle a généré des résidus de flux et des surcharges de brasure en amas plus gros, possiblement en « soudure sèche » susceptibles de se détacher et de créer des court-circuits. Les résidus de flux ont fixé certaines des microbilles. **Le procédé de brasure n'est pas de haute qualité !**

Le condensateur d'entrée, en parallèle sur le secteur est classé X2, multidiplômé (UL, CSA, CQC, VDE, ENEC, KCC), bon choix de Grundig. La VDR d'entrée en parallèle derrière le fusible, destinée à suicider celui-ci en cas de surtension secteur, est aussi multidiplômée.

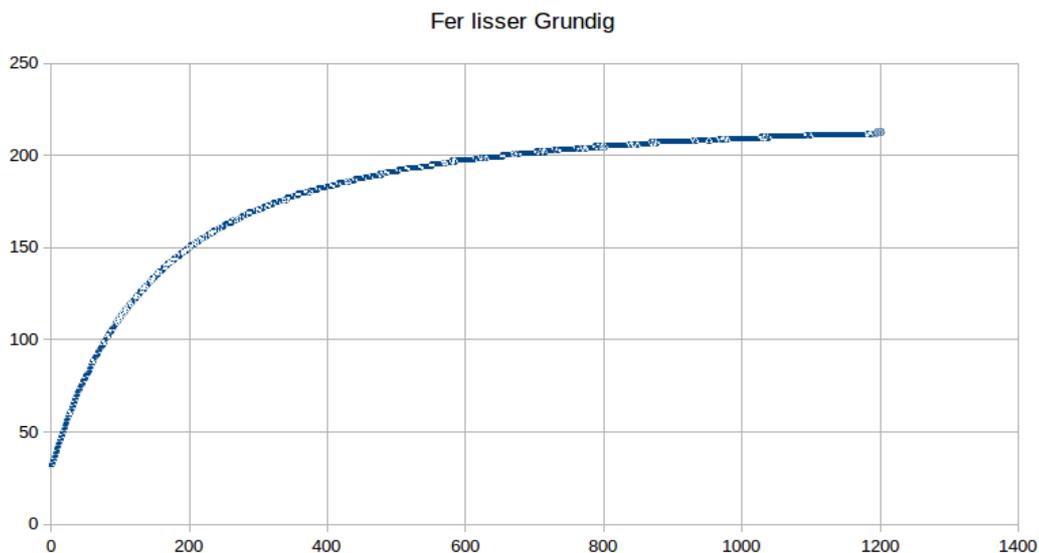
Mesures faites « à fond », les résistances étant alimentées directement sur le secteur en demi-onde, par une 1N4007.

La température max atteinte asymptotiquement est de 213°C avec 37W consommés, il y a donc une légère erreur sur la plaque signalétique, même en considérant la légère variation de résistance en fonction de la température, de l'ordre de 4 % pour du fil nichrome. Grundig subit aussi le syndrome Volkswagen !

Cette mesure confirme le mode de fonctionnement en demi-onde.

La constante de temps est de l'ordre de 200 secondes

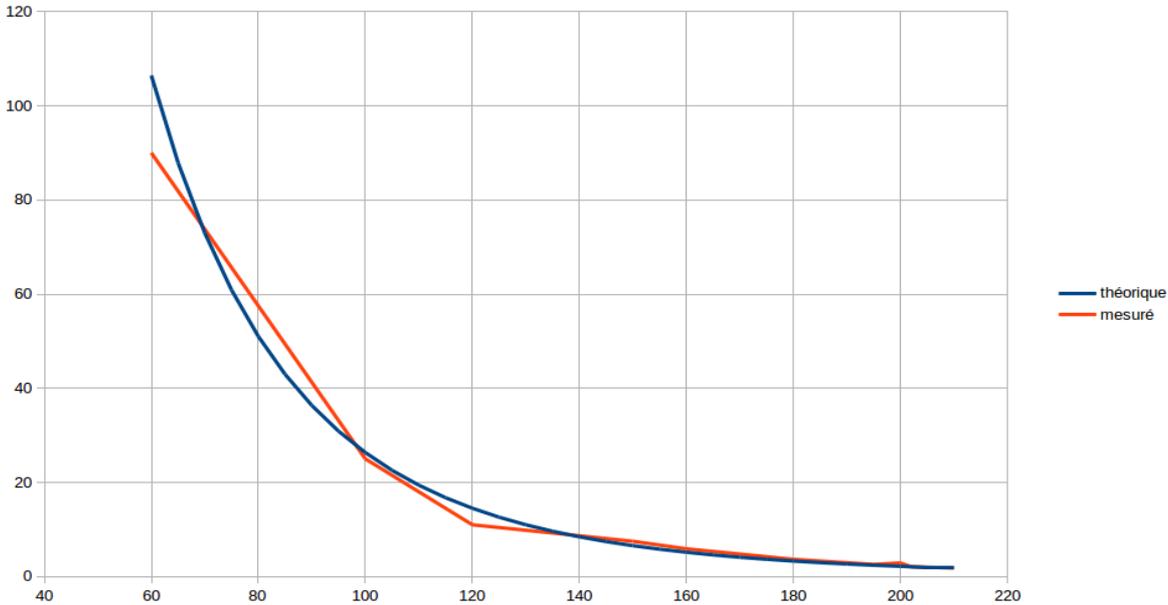
La thermistance, intégrée à la plaque chauffante inférieure, qui permet la régulation en température, passe de 500 k $\Omega$  (23°C) à 1,8 k $\Omega$  (210°C) permettant la mesure de la température de l'élément chauffant.

Elle est mesurée, en considérant la valeur normalisée de 470 k $\Omega$ /25°C et la relation de Steinhart-Hart, (avec C omis) :

$$1/T = A + B \cdot \ln(R)$$

en fonction des points mesurés, on peut déduire  $A = -15142,71$  et  $B = 18815,17$

C'est donc de ces paramètres reconstitués qu'on va se servir pour l'asservissement en température en cas de reconception. Je pourrais donc me servir d'une linéarisation par résistance série de 10k $\Omega$  sur le 5V.
