## 1 Son identité

C'est un solex 45cc cadre 21893 moteur frappé 18093. Il existait couramment un décalage entre les N° de moteur et de cadre. Cette machine avait été livrée par contrat de vente de la maison de celui que nous appellerons MIB, ça commence bien pour la sortie de l'ordinaire !

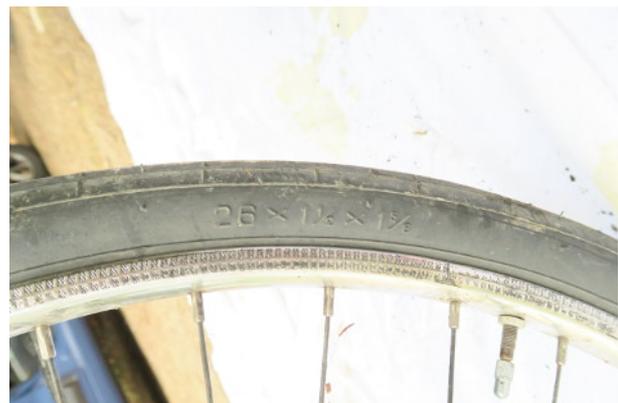
La monte de pneus neufs a été « intéressante » les pneus d'origine vietnamienne étaient complètement vrillés (ils m'en ont crié l'aveu<sup>1</sup>) ? S'ils ne sont pas fortement gonflés, ils touchent un coup à droite un coup à gauche. De plus, ils sont plus grands que la jante, et déjantent donc naturellement, il faut les centrer à la main et gonfler fortement : le filet circulaire doit se trouver à égale distance de la jante sur tout le tour, et de chaque côté, la galère, quoi

pneu Casumina

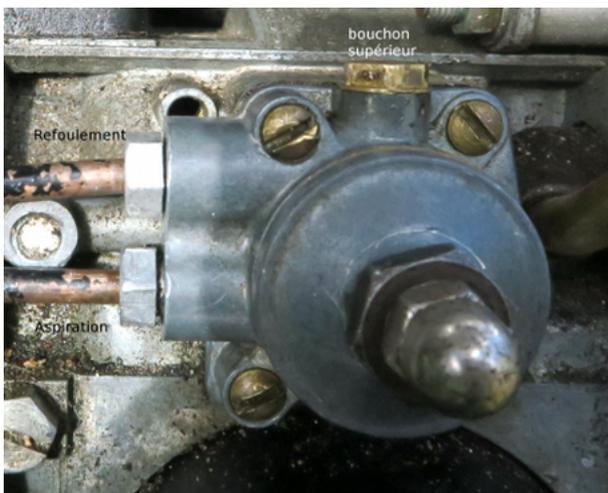
la pompe, de face

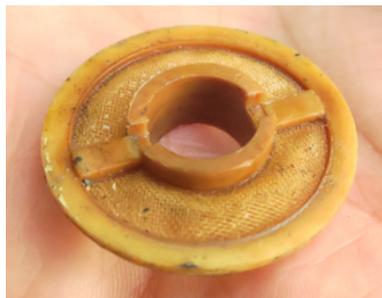
le filtre

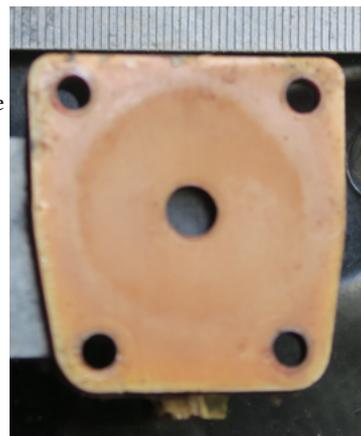
l'entretoise,  
dans laquelle est moulé le  
volume externe de membrane

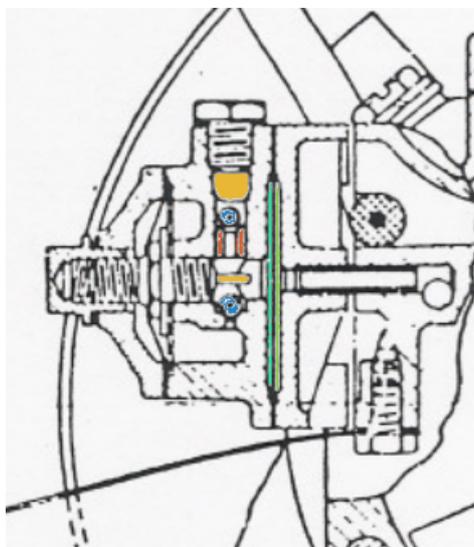
en jaune les lames de laiton : elles n'obstruent pas le passage de l'essence, mais empêchent simplement les billes de s'échapper

en bleu les billes

en vert-bleu le volume membrane interne : face essence (à gauche)

en vert-jaune le volume membrane externe : face gaz carter (à droite)

en rouge le siège rapporté de la bille de refoulement

différences avec la pompe montée :

- il y a une entretoise en plastique et non métallique entre la pompe et le carter, le volume creux externe y est moulé
- le filtre dessiné ici est un treillis conique, un filtre moulé est monté

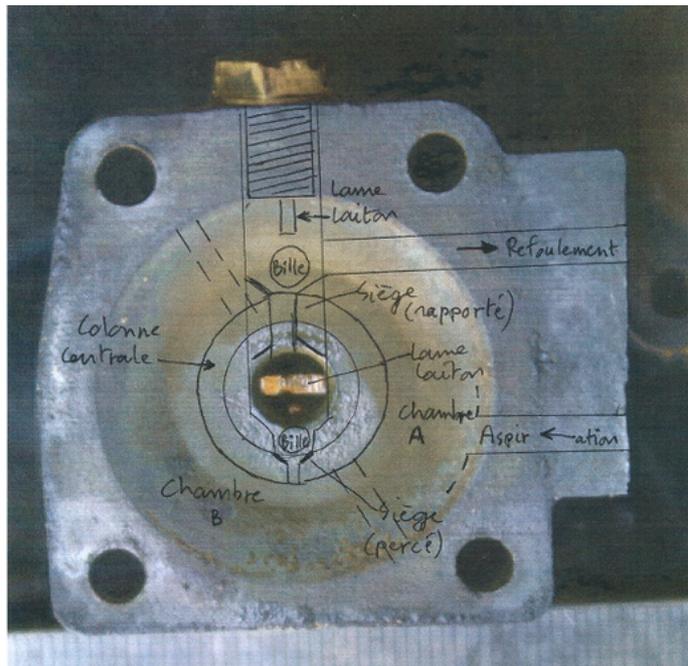
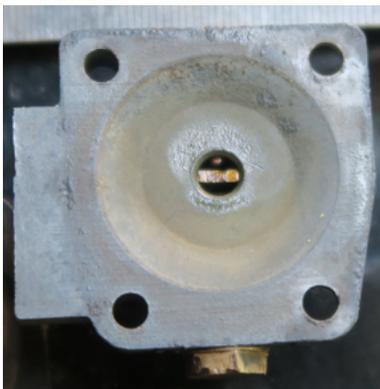
reconstitution schématique de la tubulure interne  
le rappel des billes (acier) est fait par simple gravité

la circulation de l'essence à travers le filtre se  
fait d'un demi-filtre à l'autre par le  
coté chapeau  
le siège supérieur est rapporté, le siège du bas est percé, sans  
doute par la même passe de broche

la pompe, placée à l'envers, montre bien la bille d'aspiration,  
arrêtée par la lame laiton  
la bille de refoulement est, elle, quasiment invisible

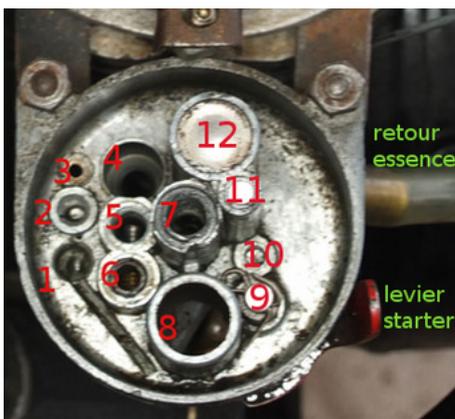
- 1 : entrée d'air de la vis de richesse (amont), condensation des vapeurs
- 2 : trou borgne de fonderie (non fonctionnel)
- 3 : trou de communication de la chambre intérieure
- 4 : le **venturi** du carbu, vers le moteur. diamètre <4,5mm, une bille de 5 ne passe pas
- 5 : entrée d'air de l'émulsionneur
- 6 : trou de logement de la bille et ressort pour freiner la vis de richesse.
- 7 : vis de fixation de la cloche
- 8 : arrivée d'air dans la cloche, via palette de starter
- 9 : axe du levier et de la palette de starter
- 10 : trou borgne de fonderie (non fonctionnel)
- 11 : haut de la chambre de niveau constant
- 12 : chambre de récupération d'excès d'essence et de retour vers le réservoir

Les trous 2,5,6 sont couverts par une plaque en fonderie de forme complexe. Le trou 5 sert à fixer la plaque par un boulon percé (qui fait gicler). L'angle de dépouille de la fonderie de la plaque porte à confusion, l'angle est ouvert vers le bas.

J'ai trouvé une bille de 5mm au fond du trou N°1. C'était après deux interventions d'un « professionnel » local (vélos et tronçonneuses) qui cherchait surtout à racheter la bête ! Heureusement que la bille ne pouvait pas passer, via le venturi, dans le moteur !

Une fois remise en place chez Bernique, sous le ressort, dans le trou N°6, ça marche mieux. Elle sert simplement à freiner la vis de richesse d'émulsionneur.

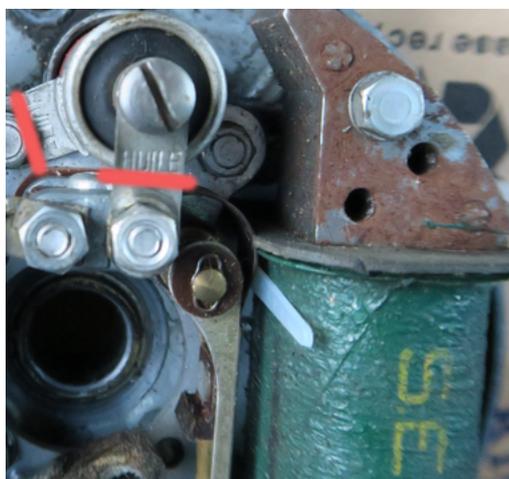
Mentions « huile » sur le bornier **ET** sur le condensateur dans un montage « bobine verte » SEV  
 mais de nos jours il faut quand même vérifier la tension de service  
 le S45 MIB possède une bobine « noire » SEV, de caractéristiques électriques similaires (rapport de transformation), mais de montage mécanique différent.
